Restauration morpho-écologique et fonctionnelle d'un tronçon de la Turdine au droit du lieu-dit « Les Arthauds » (69)

PROJET : Construction de l'A89 Violay - La Tour de Salvagny

MAITRE D'OUVRAGE : Société des Autoroutes du Sud de la France

NATURE DE LA MC : Restauration/réhabilitation

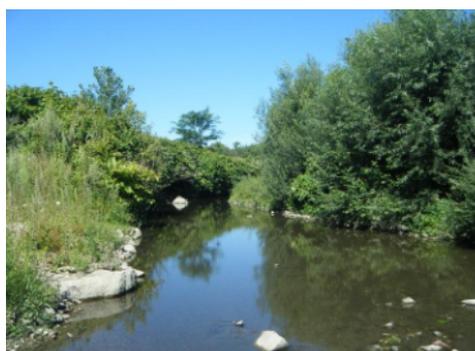
Seuil en mai 2010

- arasement d'un seuil en pierres en vue de restaurer la continuité écologique et sédimentaire ;
- reprofilage des berges en déblai ou remblai selon des pentes variées ;

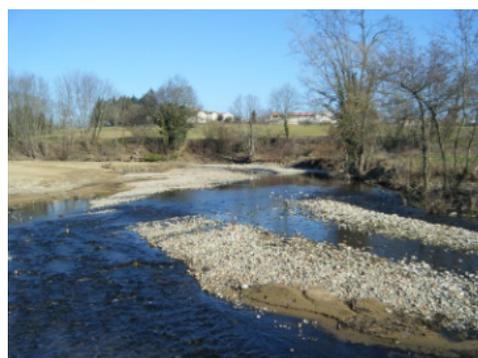
Après arasement du seuil en 2017

Pour le(s) milieu(x) naturel(s) : Formation boisée de type forêt alluviale qui se développe en rive droite dans le champ d'expansion des crues reconnectée. La renouée du Japon est contenue (présence sporadique) par ce développement dense d'aulnes glutineux. Les faciès d'écoulement courants sont de nouveaux dominants et une dynamique fluviale est active du fait du relargage des sédiments stockés dans l'ancien ouvrage.

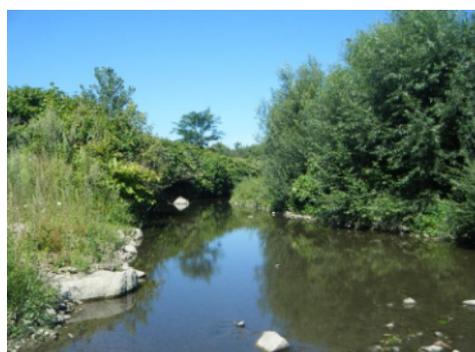
Digue en octobre 2011

- arasement d'une digue existante en berge où proliférait une espèce exotique envahissante (Renouée du Japon) avec démantèlement localisé d'enrochements de berge ;

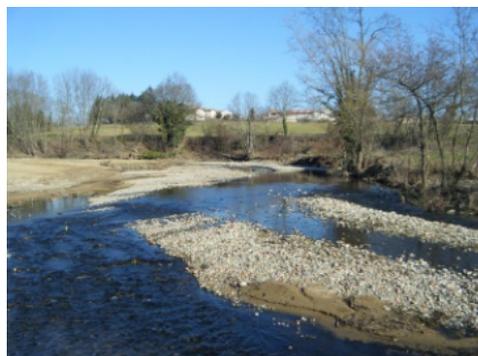
Après arasement de la digue et reprofilage des berges en avril 2012
