Projet site du « Bois d'Orcan » – Mesures compensatoires cours d'eau («Le grevis») pour la LGV- BPL (35 Ille et Vilaine) et défrichement

Projet : Ligne LGV Bretagne – Pays de la Loire (BPL)

Maître d'ouvrage : Eiffage Rail Express

Opérateur de compensation : Dervenn

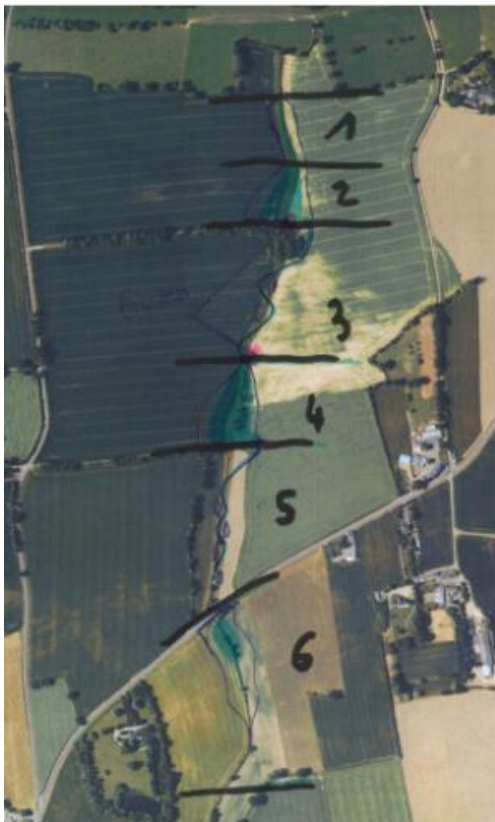
Photographie avant mise en oeuvre de la mesure compensatoire

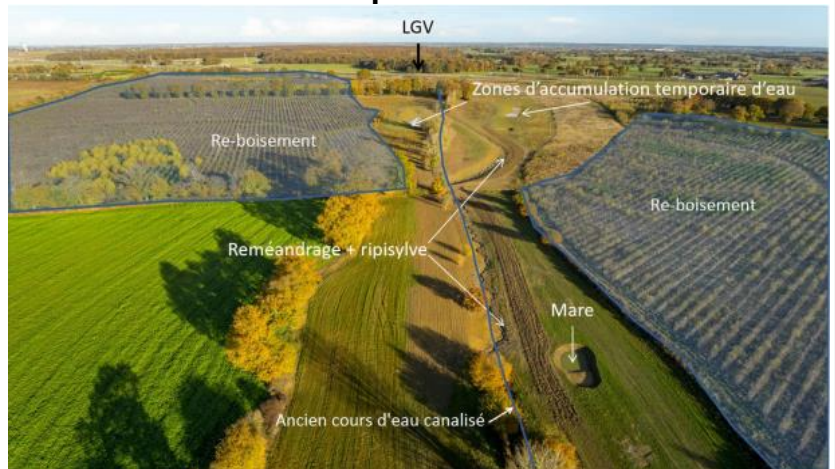
Photographie après mise en oeuvre de la mesure compensatoire
